Rapport fra arkæologisk undersøgelse på Gråbrødre kirkegård d. 29.-30. august samt 5., 6., 10. og 13. september 2018

Gråbrødre Kapel, Roskilde Domsogn, Søomme hrd., Københavns amt. Stednr. 02.04.10-261

**Rapport ved museumsinspektør Henriette Rensbro og studentermedhjælp Sara Næss
Elleskov**

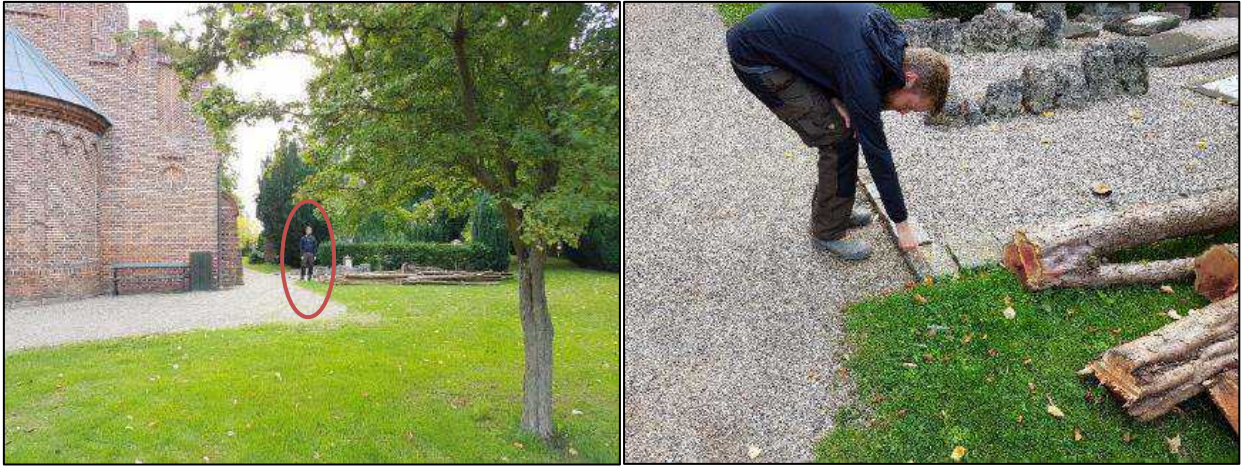
0-punkt for nivellementer er på gravstedets NV hjørne, ud fra kapellets SV hjørne.

0-punkt markeret med arkæolog Alexander Bejer Ehrensvärd Banck fra Roskilde museum (ROMU). Set mod øst.

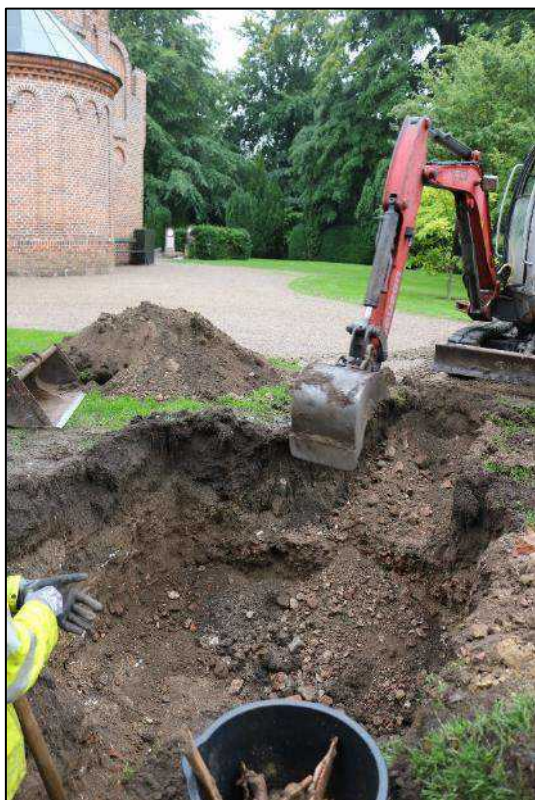
Gravning af 2x2 meter hul sydligst i 2. stræk. Med grube N1. Set mod SØ

I den sydligste del af 2. stræk, blev gravet et 2 x 2 meter stort hul ca. 1 meter dybt. Her var 60 cm under græsset toppen af en grube (anlæg N1) med mange teglbrokker inkl. tagtegl og mørtel og et ikke-naturligt lerlag med mange teglbrokker.

N1 er sandsynligvis en grube med affald efter nedrivning af kloster og kirke.

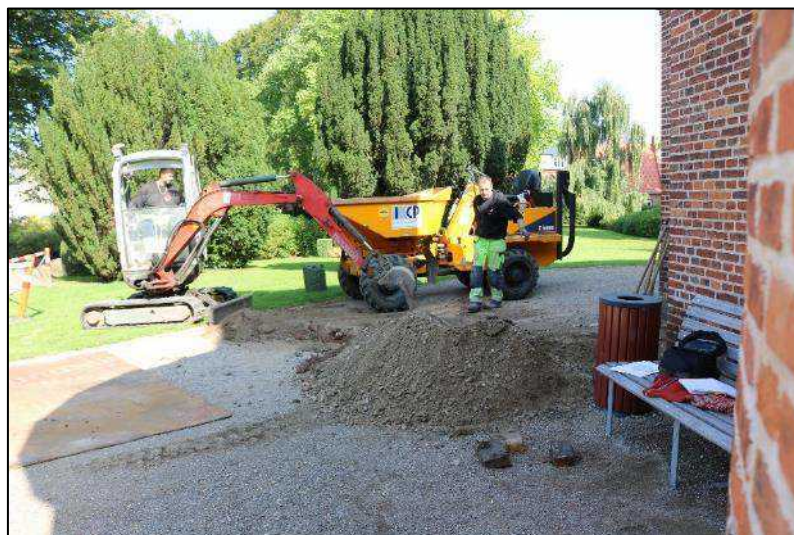
Graves fra begge ender. Først i græsset, fra vest til øst et stykke på 6 meter, og derefter yderligere 6,5 meter fra den NV side af kapellet ved brønden, og mod NV.

3. stræk fra kapellets NV hjørne mod NV. Set mod nord.

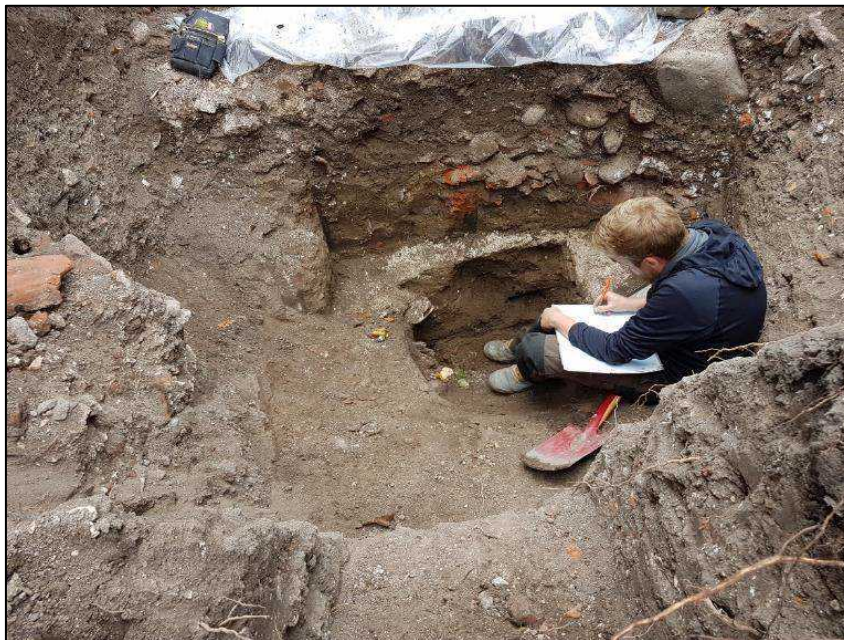
M1 efter udtagning af jordprøver i lagene under muren. Set mod vest

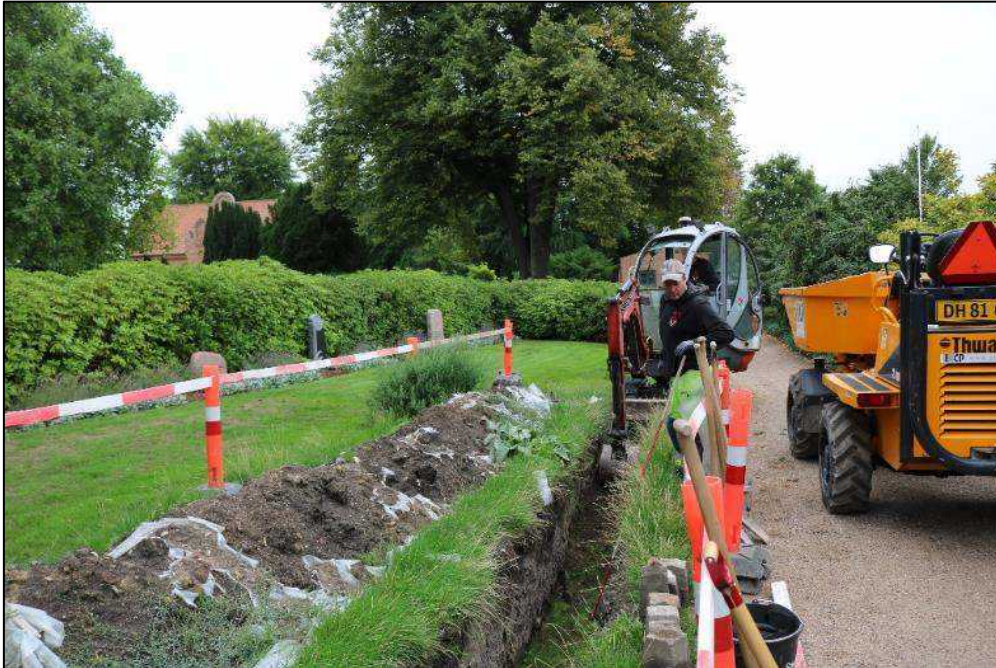
I grøften består de øverste 30 cm, homogent, sandet mørke brunt muld. Herunder er fyldt ensartet, opblandet med brunt, leret kompakt muld med mange sten (disse 1-5 cm) og små stumper af kalk og rød tegl.

Gravningen af stræk 1. set mod syd

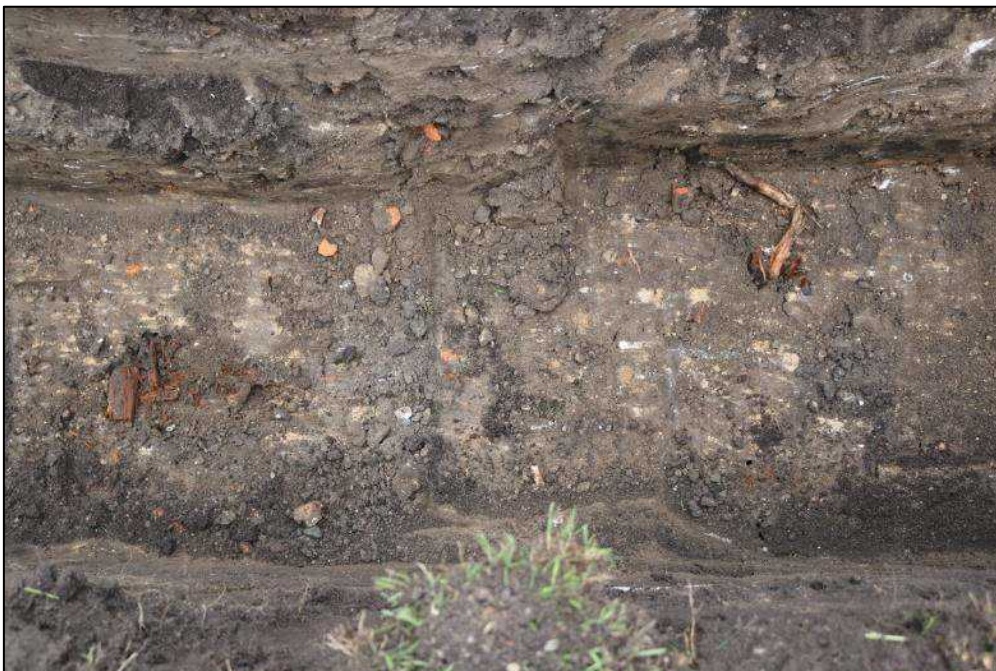
Bund af grøften i 1. stræk.

Der er moderat med løse knogler, ifølge entreprenøren var der flere knogler i grøften nord herfor, som blev gravet tidligere på året. Der er en del små (1-5 cm) røde teglstumper og mørtelpletter i jorden.

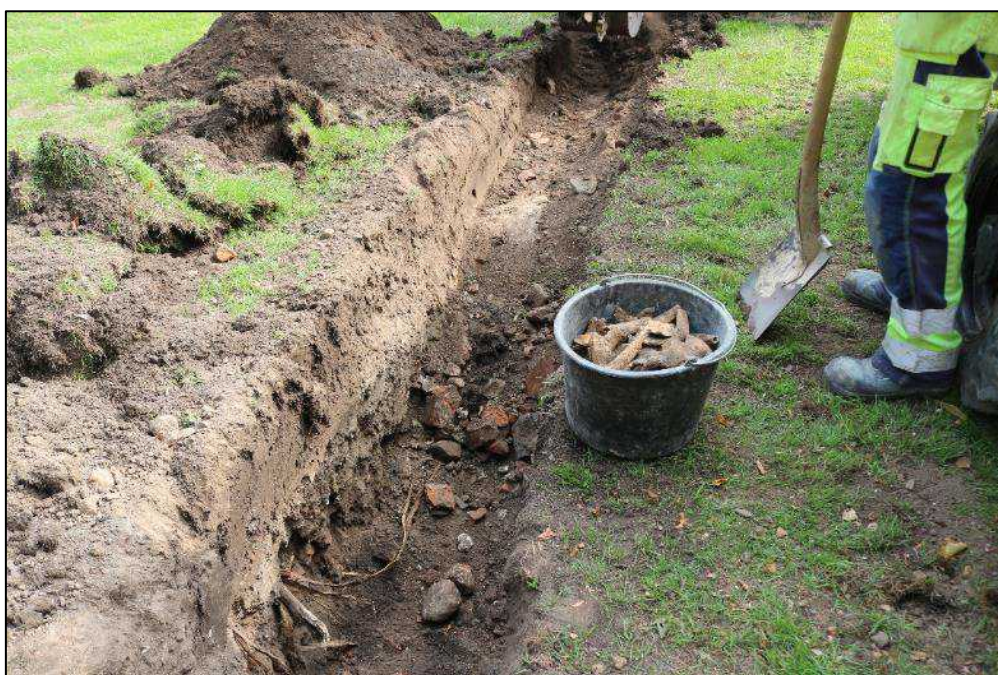
Der er på 2. stræk med 2-5 meters mellemrum koncentrationer af (4-10 stk.) teglbrokker. Der er fundet 7 frådsten (15-40 cm).

Teglbrokker og knogler fra grøften på 2. stræk. Set mod syd.

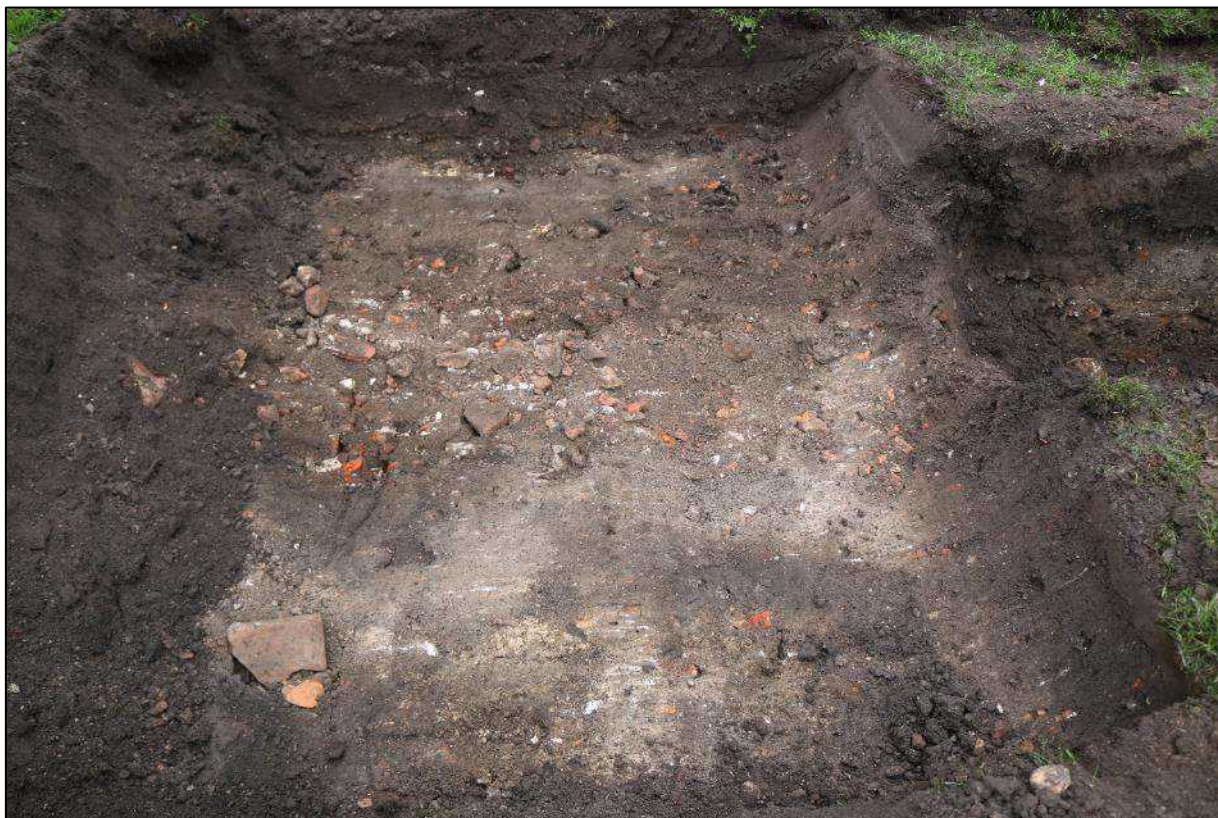
Brokkelag i 2. stræk (N1). Set mod øst

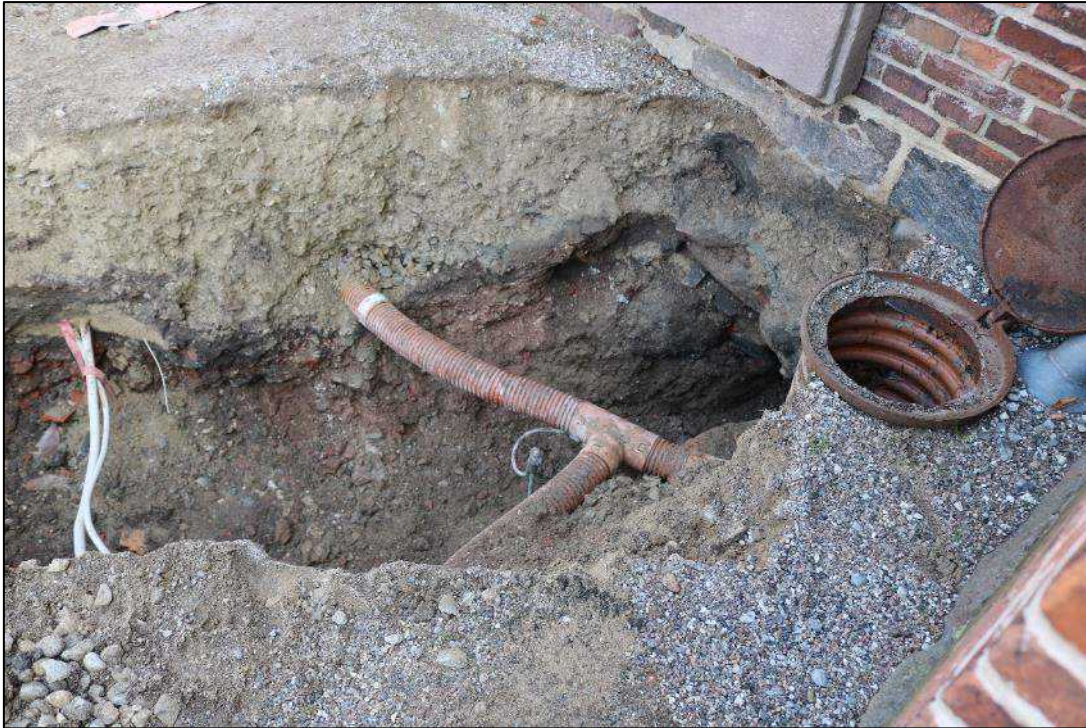
Rør, ledninger og kloak i grøften udenfor kappellets NV hjørne. Der graves under fundamentet ind til teknikrummet. Set mod NØ.

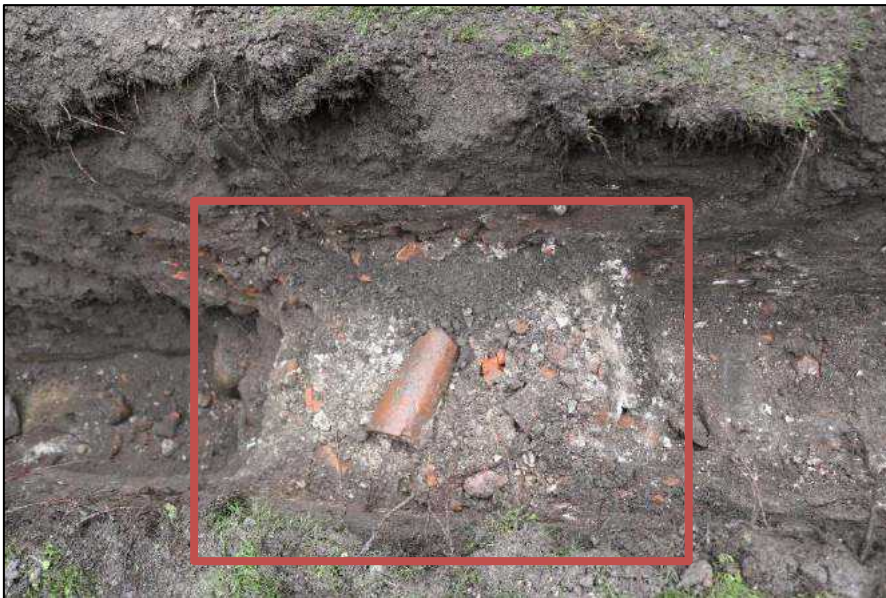
Øst for graverbygningen er et stenfundament (anlæg M1) med et lag af brokker ovenpå.

Mur (M1) med brokkelag, øverst ses rester af et nyere drænrør, markeret med rød firkant. Her lå også de to mønter x1 og x2. Set mod nord.

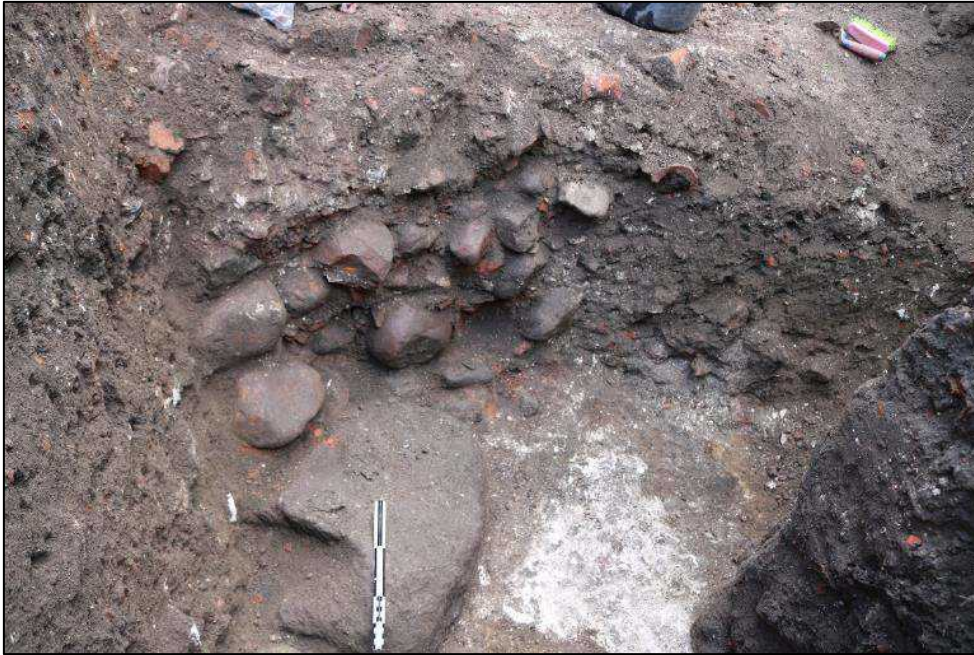
Vestsiden viser et klart billede af et fundament med både bevarede sten og stenspor (K1) hvor stenen er fjernet ved plyndring. Herover er murkernen, hvis top er 60 cm under græs mod syd og 40 cm under græs mod nord. Skalmurene, som formodes at være af tegl er helt væk og flere af fundamentstenene ses kun som stenspor.

Mur M1 vestvendt side. Nederst ses fundamentsten og (hvidt) stenspor efter plyndret fundamentsten K1. Set mod øst.

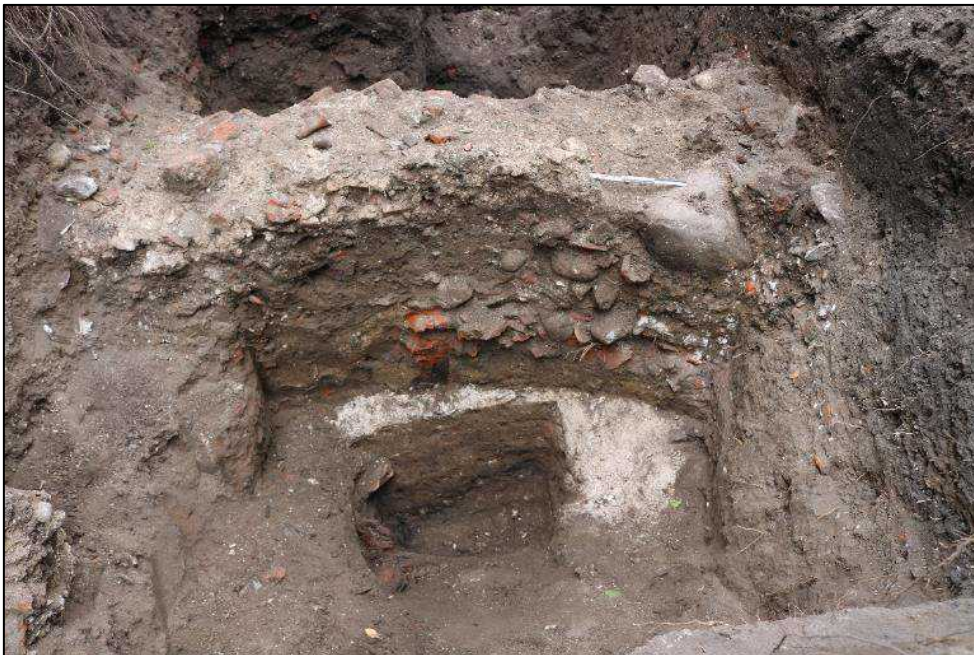
På østsiden af muren er billedet mere forvirrende. En senere grav 1 (G1), har ødelagt en del. Og murkernen er mere ødelagt, sandsynligvis pga. gravning for at kunne fjerne/plyndre fundamentsten nedenunder. Grav 3 (G3, se Tegning 1) blev i grøften vest for M1 set aftegnet i undergrunden 135 cm under græsoverfladen.

Mur M1 østvendt side. Nederst ses (hvidt) stenspor K2, som her er snittet. I snittets østvendte side ses lagsekvensen L2, som er stratigrafisk under både M1 og K2. Set mod vest.

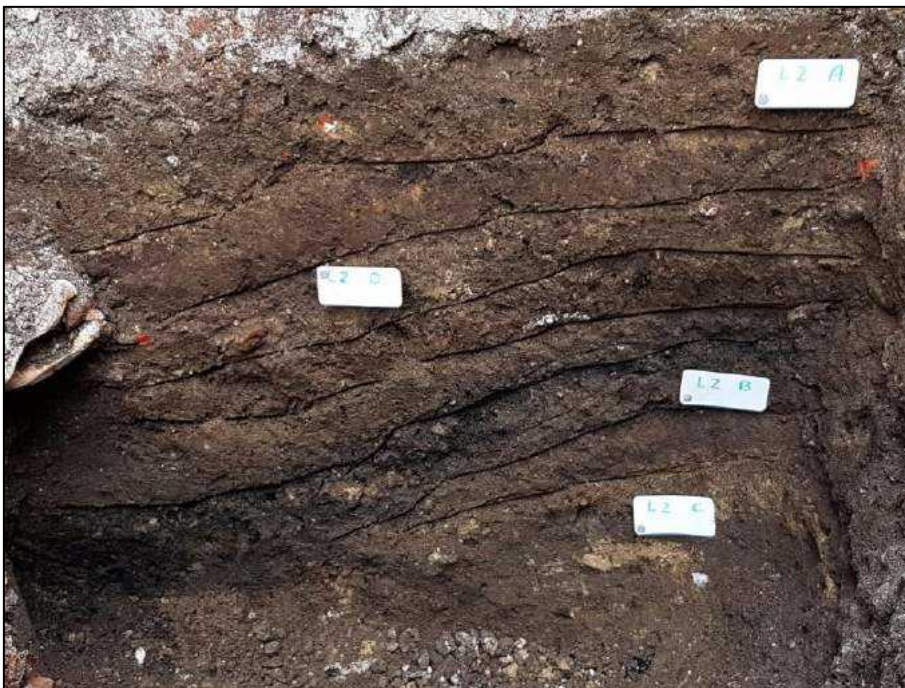
Fra L2 blev taget fire jordprøver. Prøve L2A er taget i det øverste lag. Prøve L2B er taget i midten af L2, hvor der er et stort indhold af trækul og aske. Prøve L2C er taget i den nederst fremgravede del af L2. Prøve L2D er udtaget som en blok i midten af profilens sydlige del (Se Bilag 1 og 2, for analyse og fortolkning).

Nærbillede af lagsekvensen L2, med afmærkninger fra jordprøvetagning. Set mod vest.

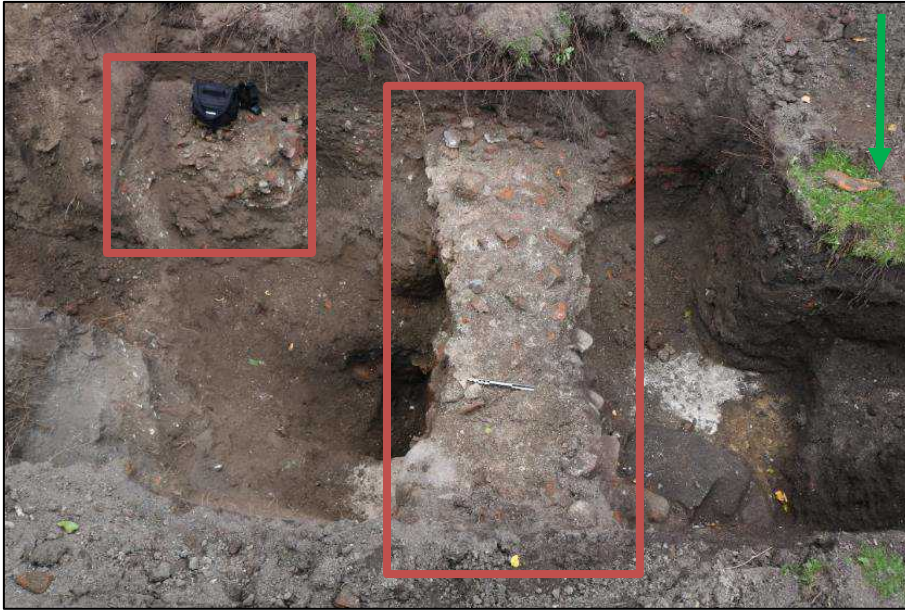
SØ for M1 er en murstump (skalmur?) M2, som tilsyneladende mangler fundament og derfor sandsynligvis er nedrivningsaffald

M2 ses i øverste venstre hjørne og M1 i midten af billedet. Fundamentsten og stenspor er udenfor den røde ramme. Set mod syd (grøn nordpil).

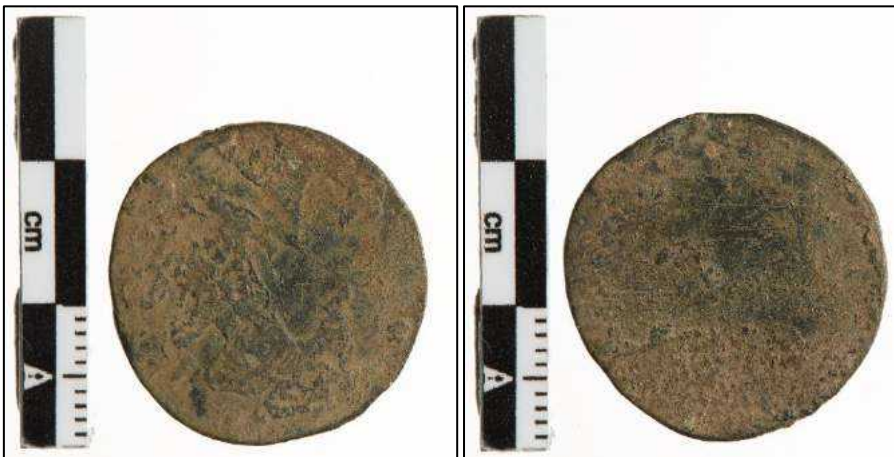
I jorden over murkernen (M1), lå to mønter (x1, x2) og en nitte (x3). Disse er bestemt til en dansk penning fra 1330'erne (x2), og muligvis en regnepenning, ca. 1500-1700 (x1). Nitten havde ingen relation til mønterne.

Regnepenning ca. 1500-1700, x1

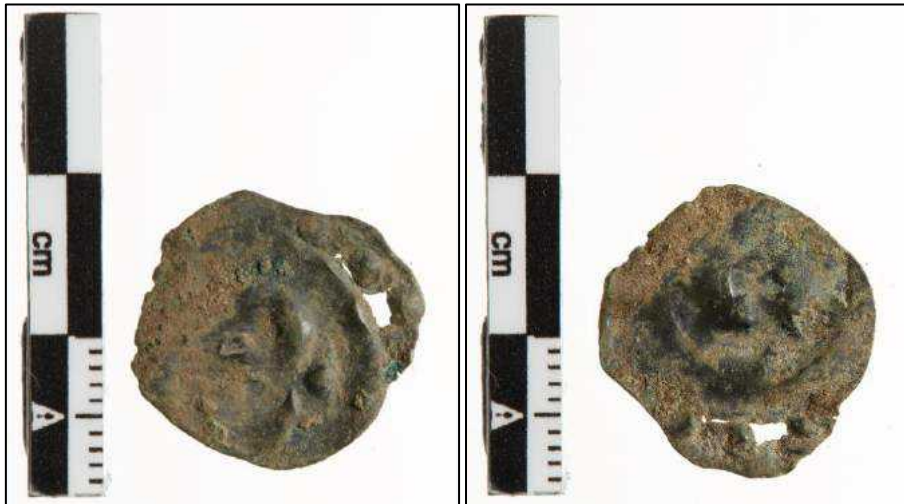
Dansk penning 1330'erne, x2

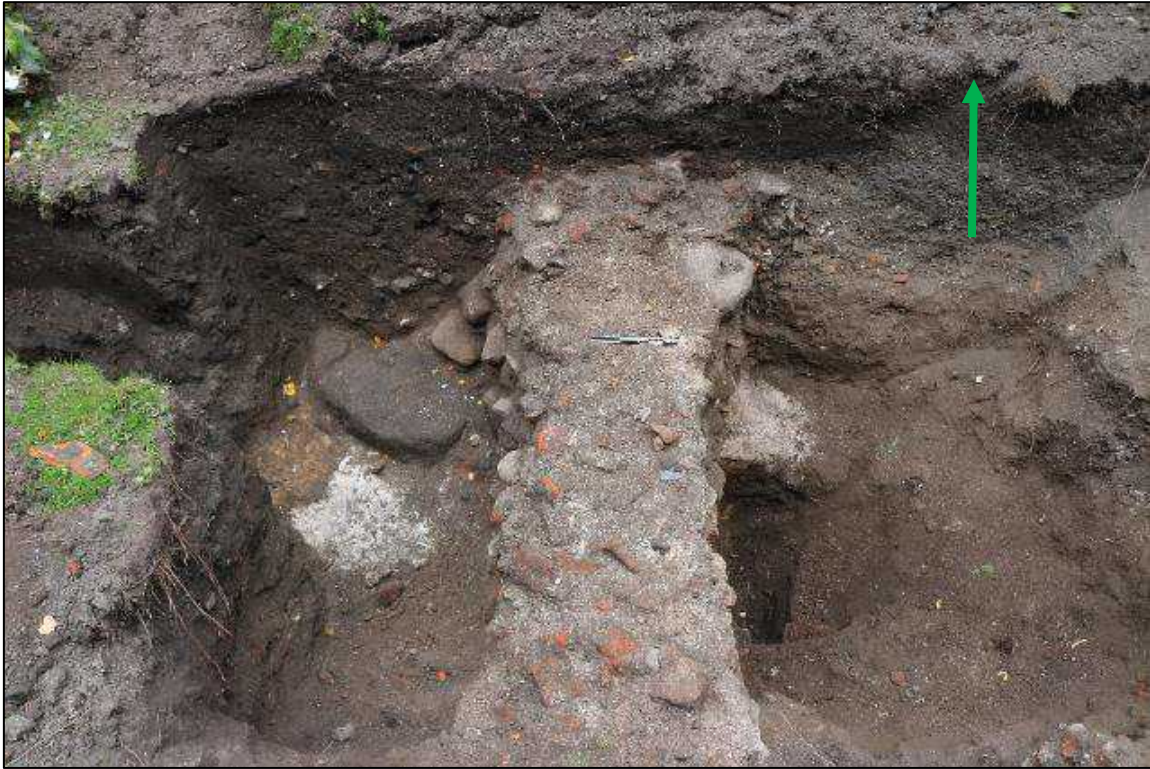
Foto af område for tegning 1, med grøn nordpil.

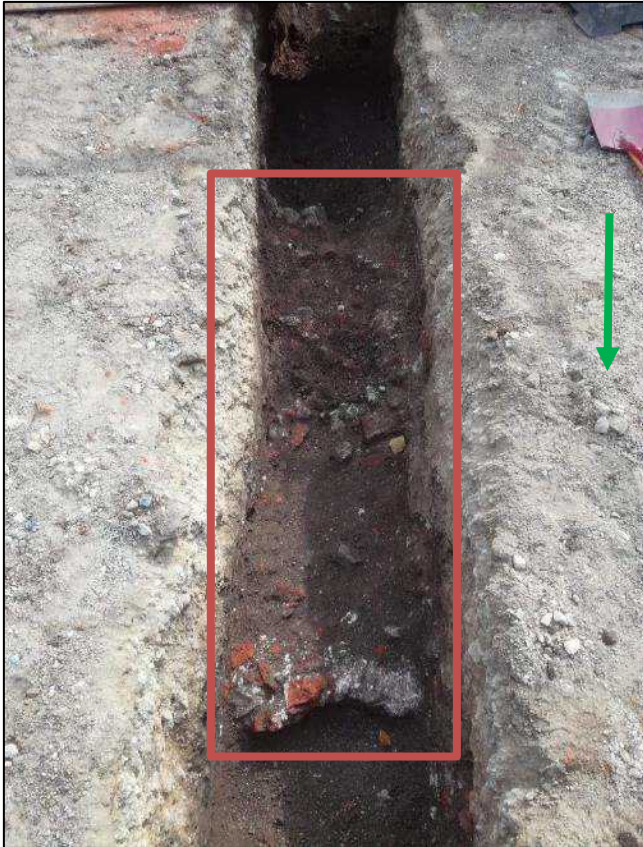
I den sidste del af stræk 4, hvor der graves på tværs af den Ø-V orienterede grussti blev i 60 cm's dybde fundet toppen af en ca. 2 meter bred mur (M3). Den er ikke undersøgt nærmere, og vil blive liggende under fjernvarmeledningen. bredden er ca. 200 cm, hvilket er nogenlunde som M1 fra stenspor til stenspor. M3 er tilsyneladende bedre bevaret.

Mur M3 markeret med rød firkant. Set mod syd.

M3 er sandsynligvis klosterkirkens nordmur.

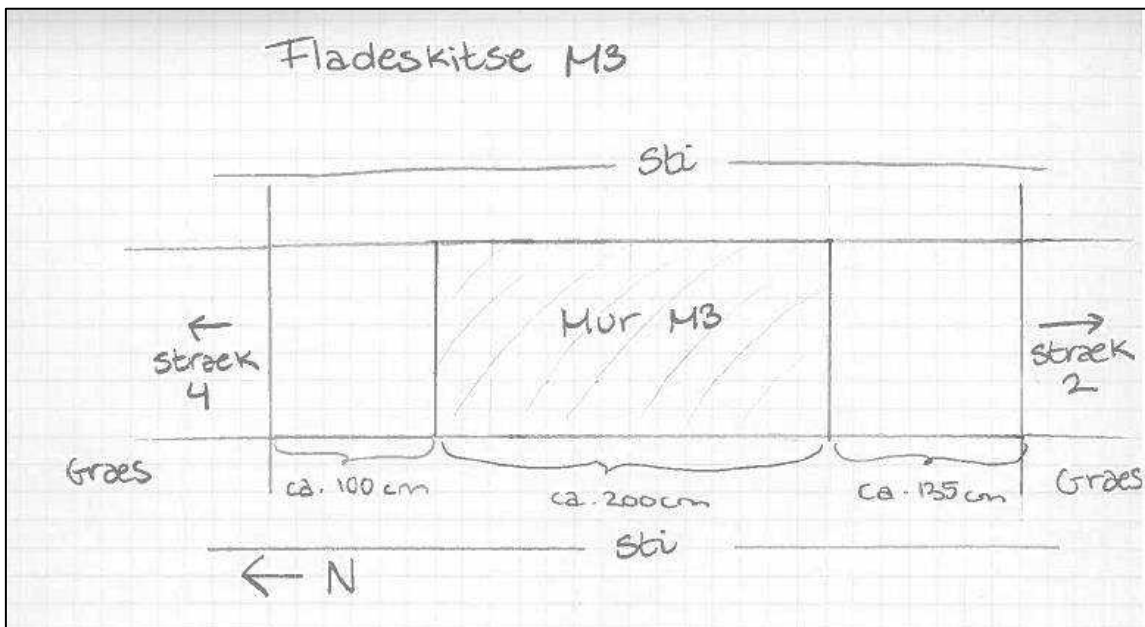
Fladeskitse af M3.

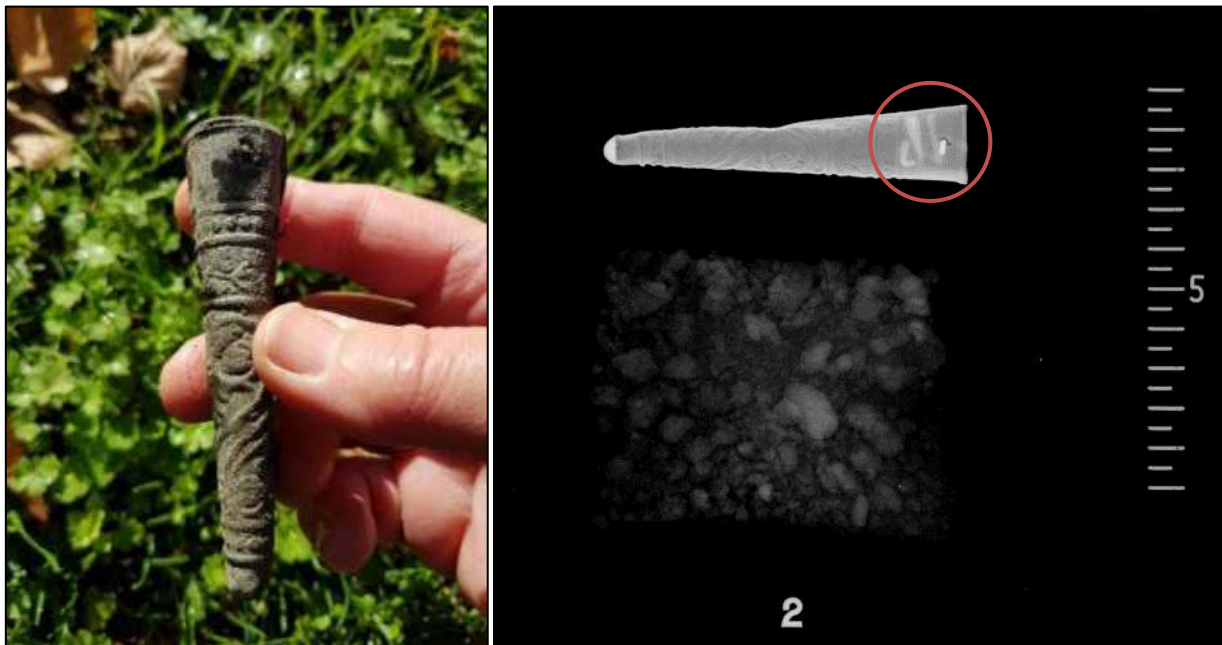
I den SØ-lige ende blev gjort et løsfund i den opgravede jord. Det er en dupsko af kobberlegering med ornamentik og med rustent jern indeni (x7). Tæt ved denne blev der fundet to fragmenter af svinekæber.

Dupsko x7. Til højre ses røntgenfoto. Rustent jern indeni er markeret med rød ring.

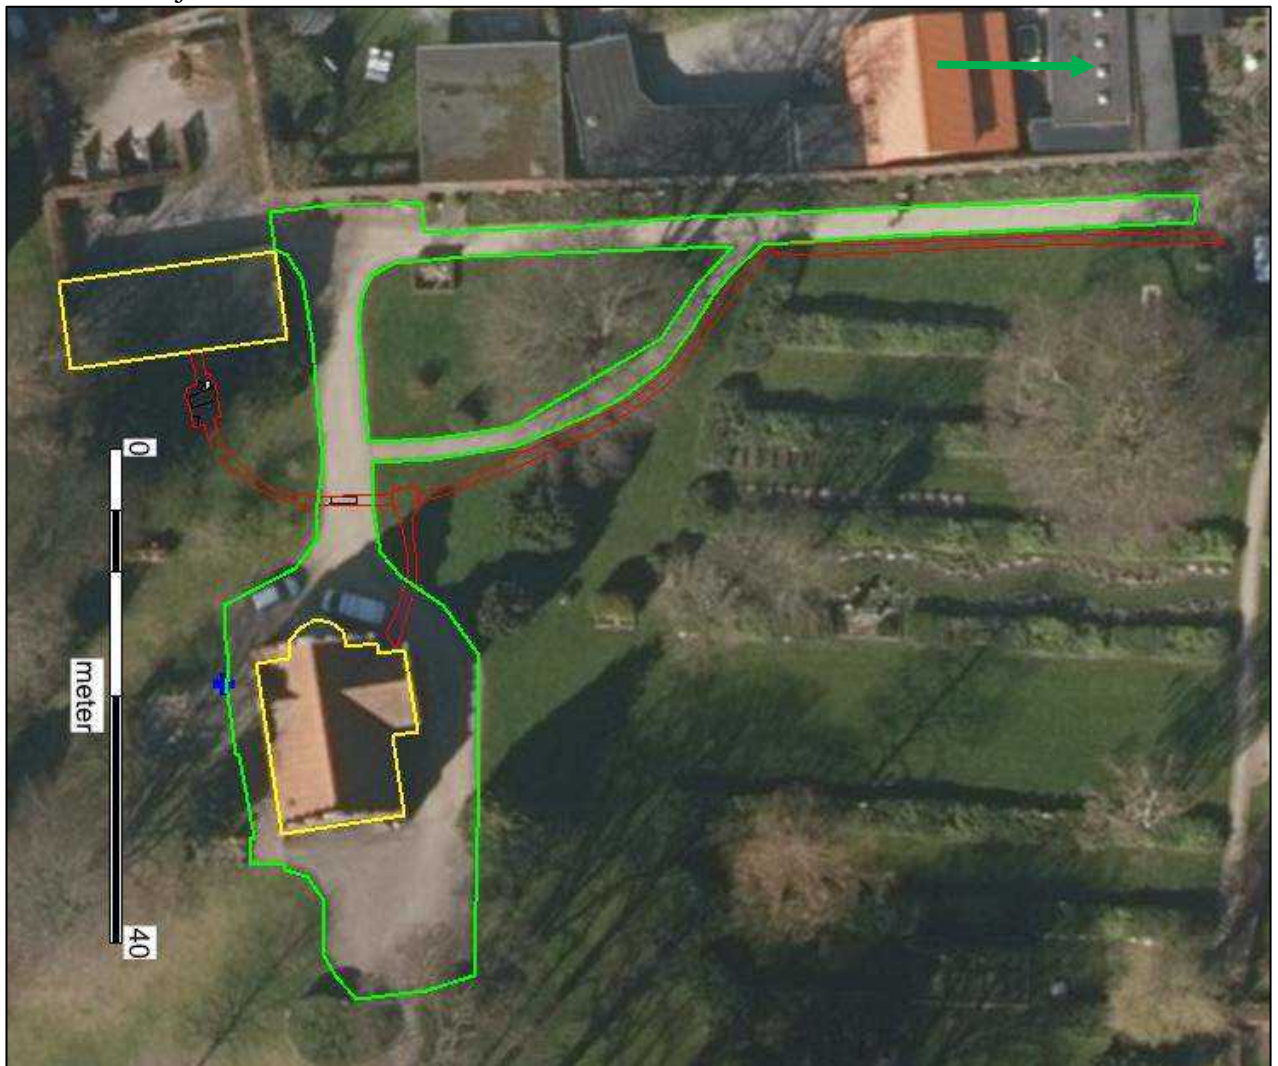
Plan 2: Tolkning af opmåling med georadar af kirkegårdens sydlige del. Klosterkirken er optegnet med grøn og mulige klosterbygninger med orange. Udført af Roskilde museum (ROMU).

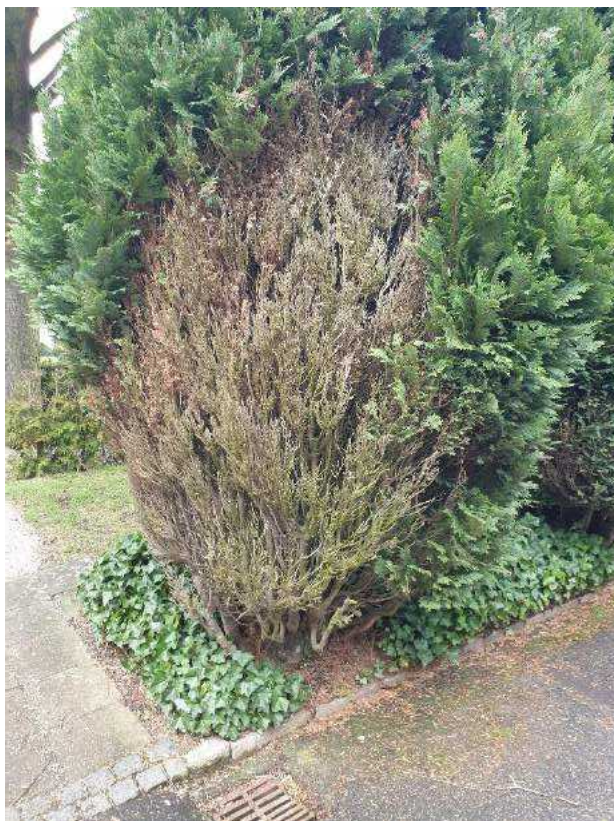
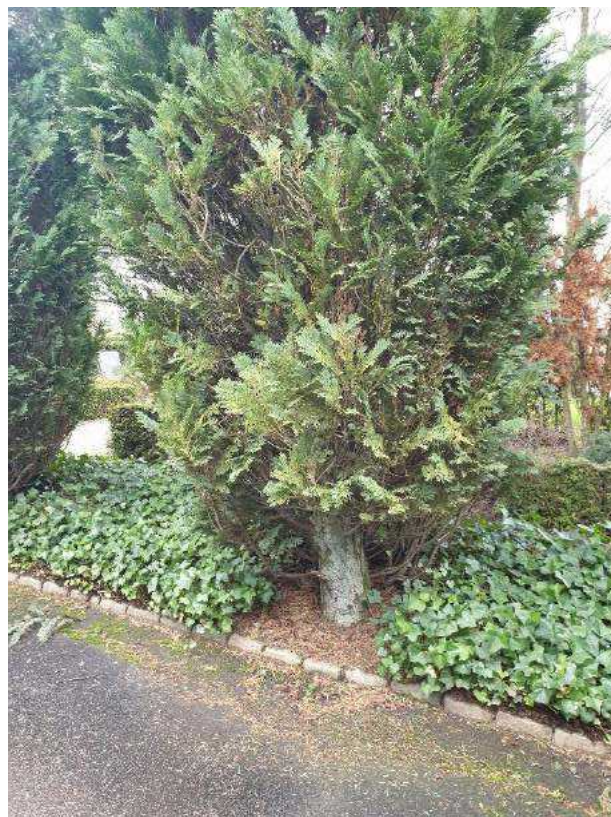
Cypresserne er udlevede, mange er angrebet af svamp og har bare pletter/udgåede partier. Se billederne på næste side.

Da det ikke noget, der kan løses ved beskæring eller plejetiltag, ønskes cypresserne udskiftet.
